ベルトコンベヤ メンテナンスのご案内

各種メンテナンスをJRCがワンストップで対応します

株式会社 JRC

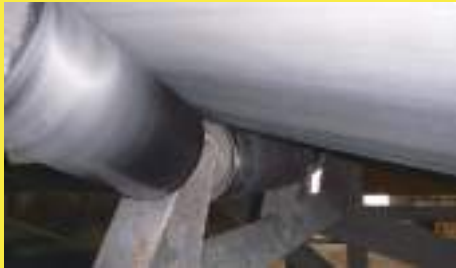
▲ ローラ間への落ち込みによるベルト裏面の損傷

ローラの破損や回転不良といった異常を放置するとコンベヤベルトを傷つけてしまうことがあります。その状態が続くと、最悪の場合、コンベヤベルトが切れてしまい、コンベヤが即時停止となります。

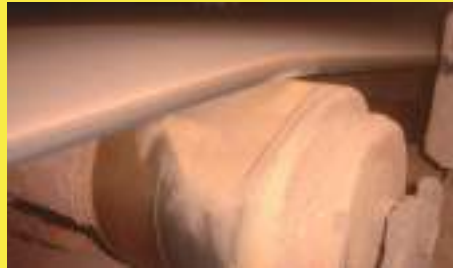
▲ ゴムリングの偏摩耗から回転不良を起こしたローラ

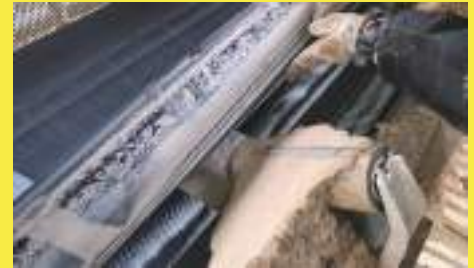
▲ 搬送物の堆積によりローラが不転となりベルトが摩耗

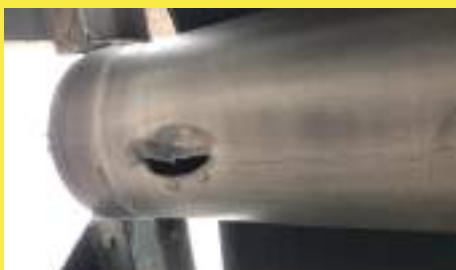
▲ プーリ表面の摩耗が進行し、パイプ面に穴あき発生

プーリは、ローラと同様に搬送物の付着や摩耗などのトラブルが発生します。ローラと異なり、交換が困難なため、腐食などのトラブルに対しても注意が必要です。

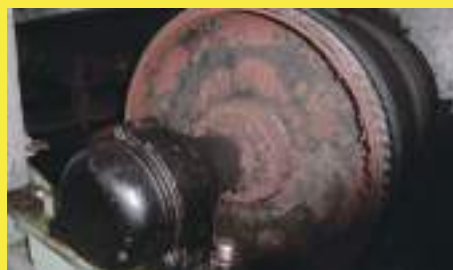
▲ プーリ本体の腐食による強度の低下（破損のおそれ）

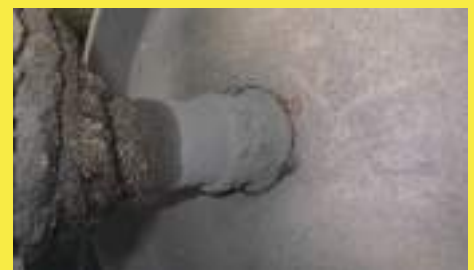
▲ 溶接部の欠陥はプーリが折損する大きな要因に

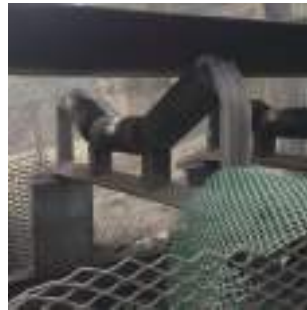
アイドラ周辺

- ローラの回転調査
- ローラの異音調査
- ローラ表面の付着
- 搬送物の堆積・噛み込み
など

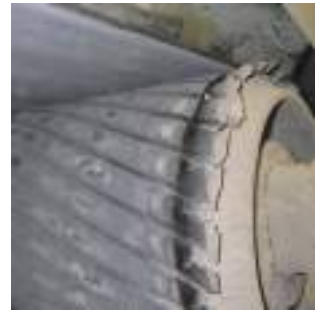
プリー周辺

- プリー表面の付着・摩耗
- ゴムライニングの摩耗
- テンションウエイトの傾き
- 軸受の異音
など

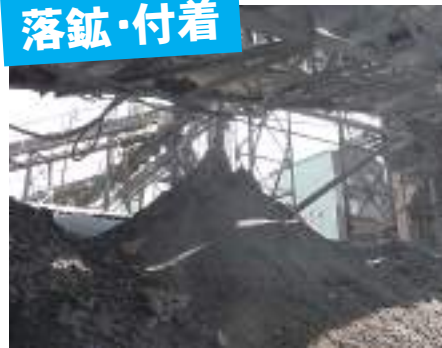
落鉱・付着

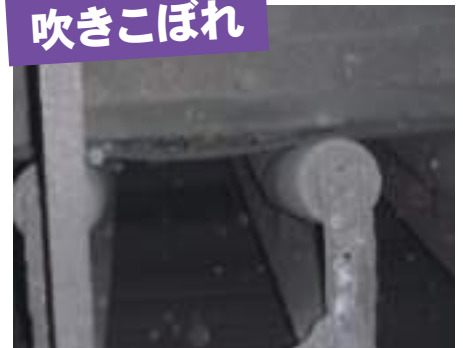
吹きこぼれ

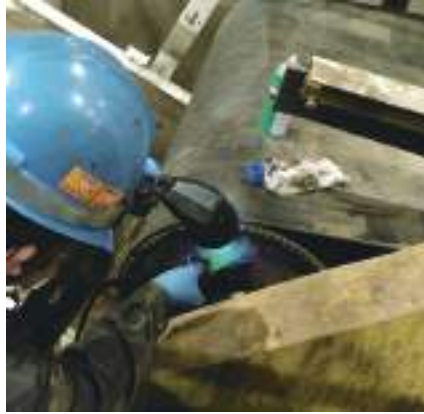
▲ プーリの MY 検査の様子

長年培った経験値をもとにJRC独自の着眼点でコンベヤ設備の点検を行います。目に見える異常だけでなく、聴診や触診、その他MY検査など特殊な検査も行い、目に見えない異常の早期発見に繋がります。重点を押さえた点検により、トラブルが発生している場合にも、その根本的な原因を見つけます。

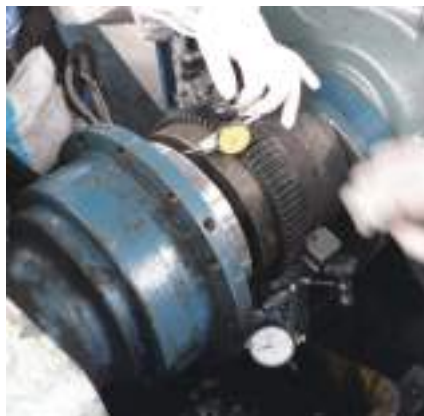
▲ ギヤカップリング芯出しの様子

幅広い業界で、数々のコンベヤ工事を行ってきたJRCの熟練の専門スタッフが、メンテナンス後もお客様に永く安心して設備をご使用いただけるよう、信頼の施工を行います。ローラやプーリの交換はもちろん、ギヤカップリングの芯出しなど高度な技術・ノウハウを必要とする各種施工もお任せください！

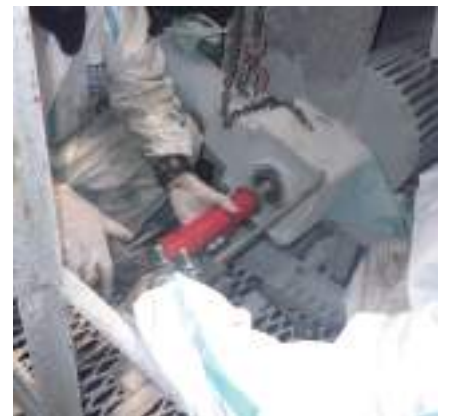
▲ 軸上減速機交換の様子

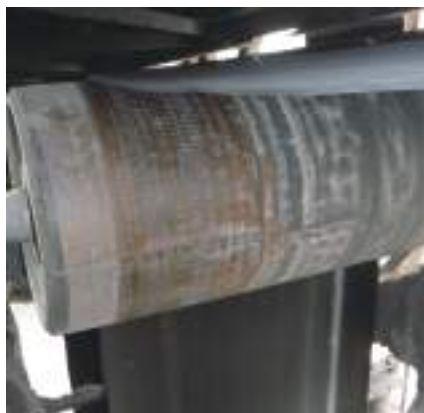
▲ プーリの長寿命化

既にお困りのトラブルに対する応急措置を行うだけでなく、設備の総合的な点検結果から、より生産性や安全性を向上させ、新たなコストメリットを生むための「ソリューション」をご提案します。点検・消耗品の交換だけにとどまらない「トータルソリューション」がJRCの強みです。

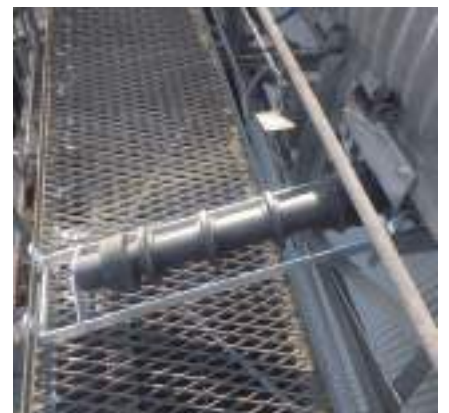
▲ 交換作業の効率化

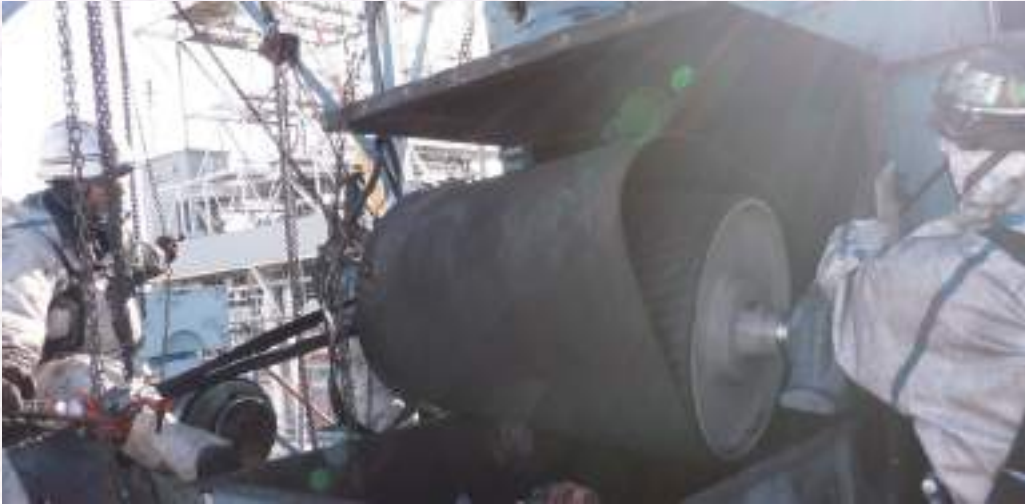
▲ テンションプーリの交換工事

▲ 高所ローラの交換工事

▲ ドライブプーリの交換工事

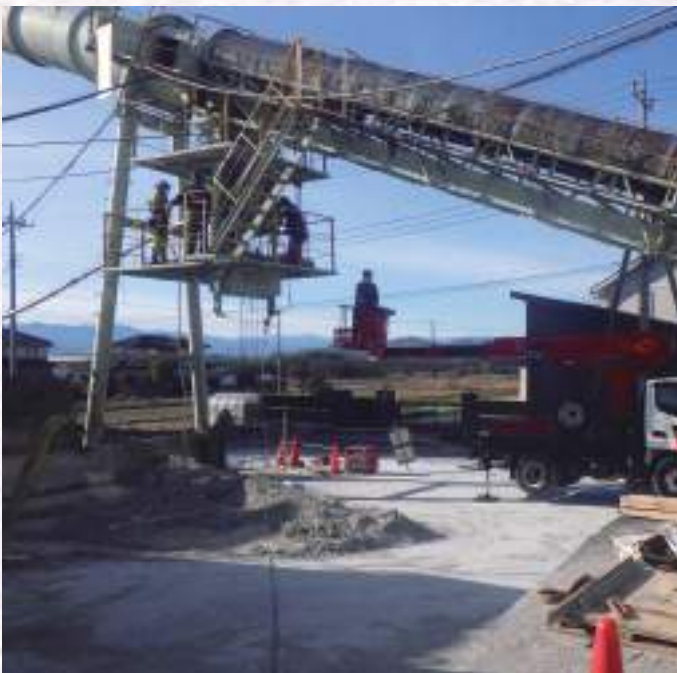
▲ テンション部ベルト蛇行対策

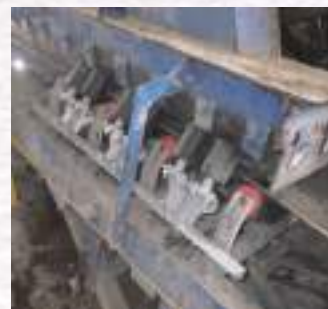
▲ テール部ベルト蛇行対策

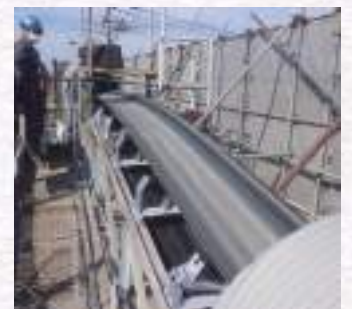
▲ 馬の背部・改善対策

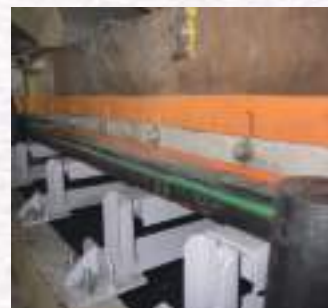
▲ 吹きこぼれ対策

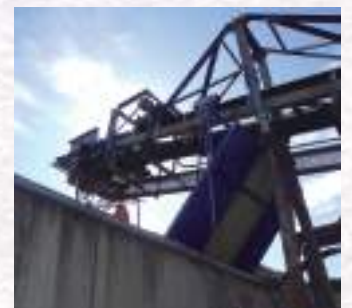
▲ 落鉱対策
